**滋賀県某テールアルメ崩壊事故未払い工事代金請求訴訟について**  
**(大阪高裁 平成 12 年(ネ)第 3155・3156 号事件)**

横井技術士事務所 技術士（応用理学）横井和夫

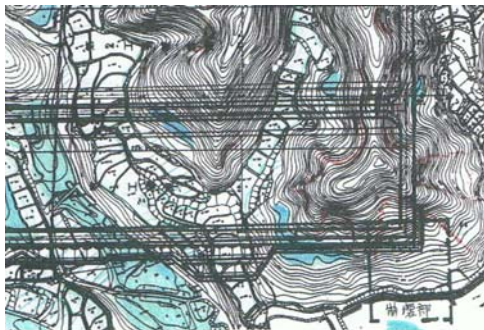
図一1

当該地は滋賀県湖南地方に広がる標高 300～350m 級の丘陵地の一画で、構成地質は新第三紀中新統鮎川層群の砂岩・礫岩及び泥岩である。筆者の現地調査時は、造成は完了し工場が稼働している段階だから、詳細は判らない。そのため、地形の特徴は造成前地形図より判読した(図一1)。

丘陵縁辺部には、古い河岸段丘と思われる平坦面が点々に残っている。又、丘陵斜面内にも旧崩壊面と思われる凹状地形が数多く見受けられる。崩壊地は、丘陵の北西端にあり、下方に開いた釣り鐘状の地形で、一瞥して崖錘斜面であることが見て取れる。

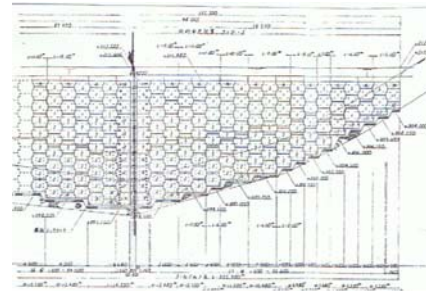
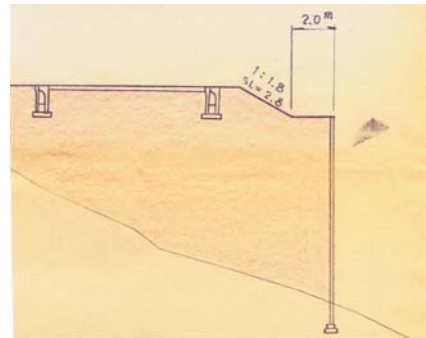
図一2

この造成工事は敷地北外周に全長 340m H=10～15m に及ぶテールアルメ(以下 T.A.)擁壁が特徴である。倒壊部は T.A.擁壁北西端コーナー部にあり、壁高 12m に及ぶ(図一2)。T は T.A. に経験がなく、そのためメーカーの H が技術指

- (1)事故が生じたのは全体工期内である。工期内事故は請負業者の責任である。
- (2)事故後のボーリング調査では T.A.基礎は岩着していない(図一2 及び T.A.設計図に記載されている「基礎が岩着していない場合は岩盤まで置換する事」という但し書きが根拠)。
- (3)地震で隙間が出来た等、施工不良が原因。等を理由として、支払いを拒否した。

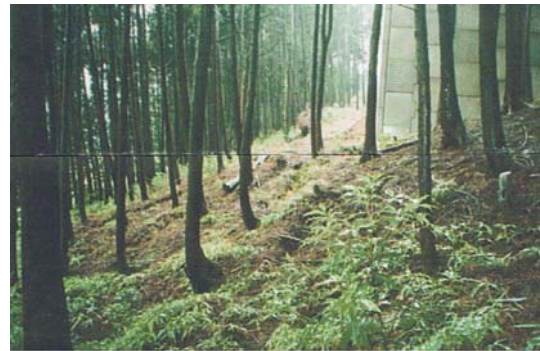
図—3

一審判決では被告側主張が全面的に認められ(設計図但し書きを重視している)、原告敗訴となった。そのため原告は控訴の方針を固めた。ある時、筆者に知人(一審鑑定人)より、この件を手伝って貰えないか、という話しがあり図—3を見たところ、鑑定を引き受けることにした。理由が当該地は元もと地すべりであり、20 年ぐらい前にすべったことがあると判断されたからである。

は頭かである。事後のボーリング結果を見ると、本 T.A.は斜面の最も危険な個所に設置されている。

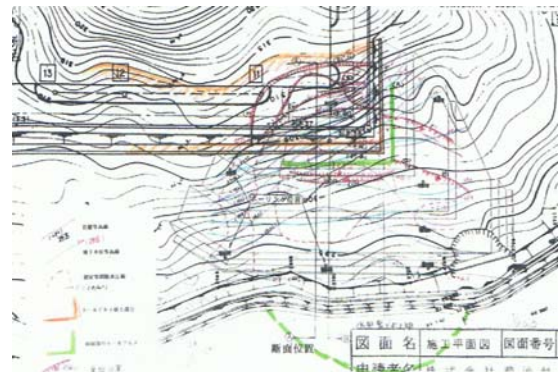
図—4a 地すべり変状状況

図—4a、b は控訴審に入ってから、T の当時の現

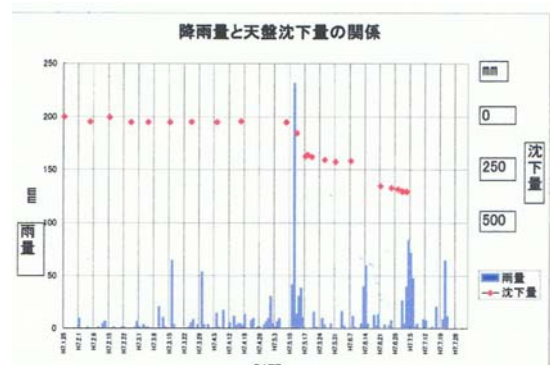
図—4b 降雨と変状の関係  
(T.A.隅角部パラペット天端)  
雨量は彦根観測所 AMEDAS データ

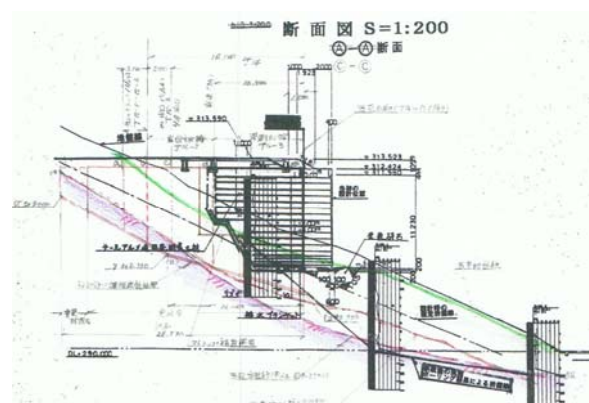
図—4c 崩壊部土質断面図

場所長（故人）が残した写真や鉛筆メモから筆者が復元したもの。図—4c は図—4a から推定される T.A.西壁沿い断面。

(4) 停止時安全率を 1.00 としてすべり面強度を逆算し  $C=10\text{KN/m}^2$ 、 $\phi=27^\circ$  を得た。

これを用いて安定計算を行ったところ、採石置換を行っても安全率は数%しか向上せず 1.001 に過ぎない。

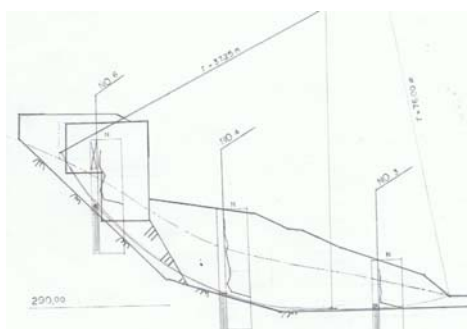
図—5b H による置換範囲

(2)について…被告参考人の出してきた置換案は工法的に不可能であり、技術的合理性を有しない。安全率も僅か 1.01 で全く効果はなく、T.A.が要

求する外的安定に対する常時安全率 1.5 を満足しない。こういうことを云っていると H 製品の信頼性に関わる。又、裁判所が H の主張を認めれば、今後の土木行政に悪影響を及ぼしかねない。
